## ANALISA PENGARUH ROBEK DECK SEAL PADA TRANSFORMATOR DISTRIBUSI DENGAN MANAJEMEN TRAFO DI PT. PLN (PERSERO) ULP KUTA

**I Made Sajayasa<sup>1</sup>, IN Sunaya<sup>2</sup>, ING Sangka<sup>3</sup>, IGS Widharma<sup>4</sup>**

<sup>1234</sup>Jurusan Teknik Elektro, Politeknik Negeri Bali

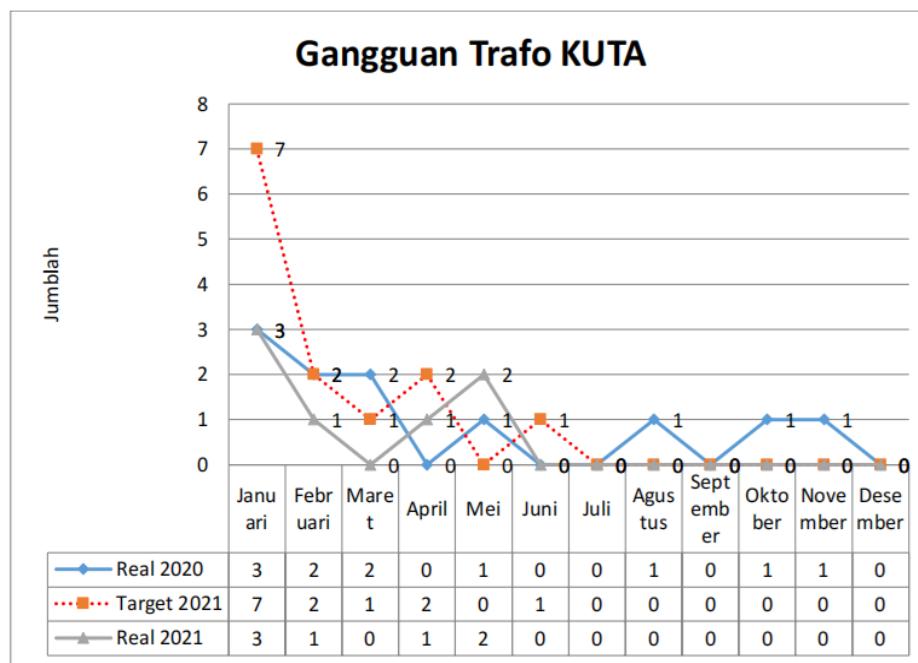
**Gambar 2.** Kurva Grafik Gangguan Trafo ULP Kuta

Menurut penjelasan dari pegawai dan supervisor bagian teknik tentang jumlah trafo dengan kapasitas dan erk yang berbeda di ULP Kuta seperti ditunjukkan pada Tabel 1. Gangguan trafo ini disebabkan oleh beberapa faktor yang disebabkan oleh robeknya bagian karet pada deck seal Transformator sehingga menyebabkan minyak pada rongga pada transformator dan mengakibatkan kondisi transformator menjadi tidak baik yang menyebabkan gangguan pada transformator, sehingga perlu dilakukan perencanaan penurunan gangguan transformator.
