STUDI PERMASALAHAN TITIK BANJIR PADA DRAINASE SEKUNDER DI KECAMATAN BLAHBATUH, KABUPATEN GIANYAR, PROVINSI BALI

Sagung Putri Chandra Astiti

Program Studi Teknik Industri, Fakultas Teknik, Universitas Mahendradatta
Jl. Ken Arok No.12, Peguyangan, Denpasar, Bali 80115
Email: sagungchandra17@gmail.com

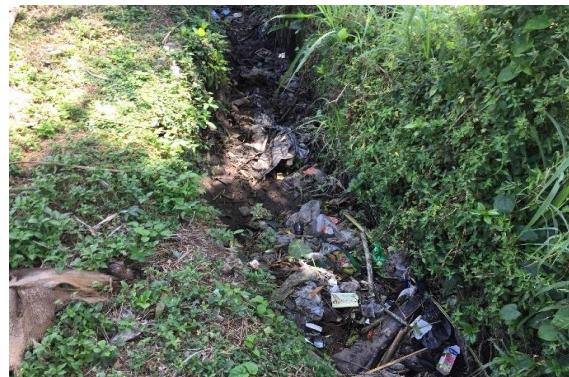
Hasil pengamatan di lokasi menunjukkan bahwa kondisi saluran di Jl.Pantai Saba dalam kondisi kurang terawat, yaitu dengan kondisi banyaknya tumpukan sampah di saluran, serta belum adanya pasangan batu kali atau beton untuk saluran tersebut. Sampah yang mencemari saluran mengakibatkan fungsi drainase tidak berjalan secara optimal karena menghambat aliran air yang terdapat dalam

saluran tersebut. Pasangan batu dalam saluran berfungsi sebagai penyangga untuk mencegah terjadinya longsor pada dinding saluran akibat aliran air yang deras. Dimensi saluran pada Gambar 3 tersebut yaitu 90 cm (Lebar Bawah), 90 cm (Lebar Atas) dan 90 cm (Tinggi Saluran), berada pada titik koordinat $8^{\circ}35'31,4''$ LS dan $115^{\circ}17'32,4''$ BT.

Gambar 3. Kondisi Saluran di Jl.Pantai Saba

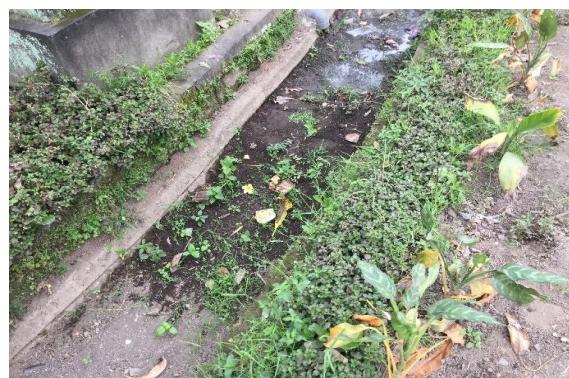
Hasil pengamatan di lokasi menunjukkan bahwa kondisi saluran di Jl.Gunung Batur dalam kondisi saluran dengan endapan pasir dan sedimentasi. Hal ini diakibatkan oleh sedimen yang terbawa aliran sehingga mengendap pada lantai saluran. Pembersihan saluran diperlukan agar kemampuan tanah yang ada dalam menyerap air menjadi tidak terhambat. Tinggi saluran dalam saluran ini terlalu dangkal. Dimensi saluran pada Gambar 4 tersebut yaitu 80 cm (Lebar Bawah), 80 cm (Lebar Atas) dan 20 cm (Tinggi Saluran), berada pada titik koordinat $8^{\circ}32'41,1''$ LS dan $115^{\circ}16'44,2''$ BT.

Gambar 4. Kondisi Saluran di Jl.Gunung Batur

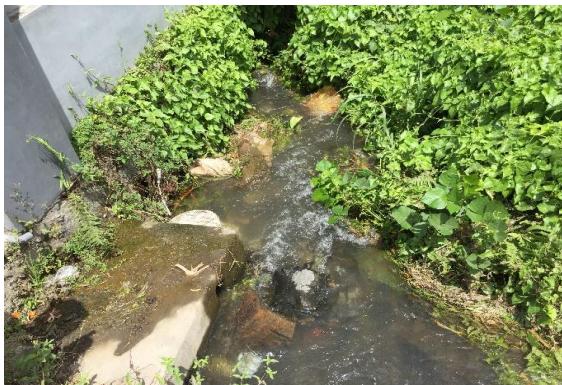
Hasil pengamatan di lokasi menunjukkan bahwa kondisi saluran di Jl.Raya Tojan dalam kondisi yang kurang terawat, dimana rerumputan liar menghambat aliran air pada

saluran sehingga kemampuan saluran tidak dapat terlaksana secara maksimal. Pembersihan saluran diperlukan agar saluran dapat membawa aliran air ke tempat pembuangan terakhir secara optimal. Dimensi saluran pada Gambar 5 tersebut yaitu 70 cm (Lebar Bawah), 70 cm (Lebar Atas) dan 45 cm (Tinggi Saluran), berada pada titik koordinat $8^{\circ}34'06''$ LS dan $115^{\circ}18'15,6''$ BT.

Gambar 5. Kondisi Saluran di Jl.Raya Tojan

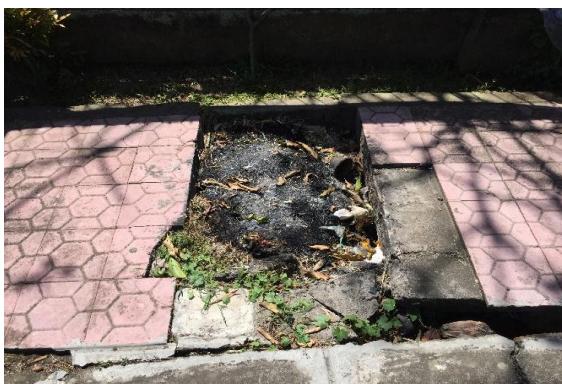
Hasil pengamatan di lokasi menunjukkan bahwa kondisi saluran di Jl.Raya Bona dalam kondisi yang rusak pada bagian penutup saluran. Tidak terdapat drain inlet pada saluran sehingga air yang tergenang dalam jalan raya tidak dapat masuk ke dalam saluran kembali. Dimensi saluran pada Gambar 6 tersebut yaitu 60 cm (Lebar Bawah), 60 cm (Lebar Atas) dan 40 cm (Tinggi Saluran), berada pada titik koordinat $8^{\circ}33'09,3''$ LS dan $115^{\circ}18'58,5''$ BT.

Gambar 6. Kondisi Saluran di Jl.Raya Bona

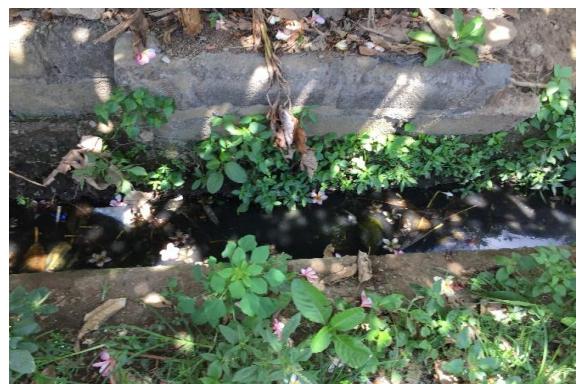
Hasil pengamatan di lokasi menunjukkan bahwa kondisi saluran di Jl.Raya Belega dalam kondisi yang kurang terawat, dimana rerumputan liar dan sampah menghambat aliran air pada saluran sehingga kemampuan

saluran tidak dapat terlaksana secara maksimal. Pembersihan saluran diperlukan agar saluran dapat membawa aliran air ke tempat pembuangan terakhir secara optimal. Dimensi saluran pada Gambar 7 tersebut yaitu 60 cm (Lebar Bawah), 60 cm (Lebar Atas) dan 50 cm (Tinggi Saluran), berada pada titik koordinat $8^{\circ}34'08,8''$ LS dan $115^{\circ}18'32,3''$ BT.

Gambar 7. Kondisi Saluran di Jl.Raya Belega

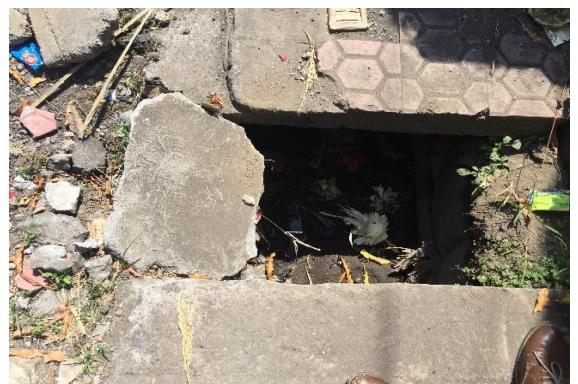
Hasil pengamatan di lokasi menunjukkan bahwa kondisi saluran di Jl.Raya Udayana dalam kondisi yang rusak pada bagian penutup saluran. Tidak terdapat drain inlet pada saluran sehingga air yang tergenang dalam jalan raya tidak dapat masuk ke dalam saluran kembali. Selain itu, ditemukan sampah dalam saluran sehingga menghambat penyerapan air ke dalam tanah. Dimensi saluran pada Gambar 8 tersebut yaitu 80 cm (Lebar Bawah), 80 cm (Lebar Atas) dan 40 cm (Tinggi Saluran), berada pada titik koordinat $8^{\circ}33'59,6''$ LS dan $115^{\circ}17'55,8''$ BT.

Gambar 8. Kondisi Saluran di Jl.Raya Udayana
