ANALISIS INFRASTRUKTUR SISTEM JARINGAN JALAN DAN PEJALAN KAKI PADA JL. LEGIAN, KUTA, BADUNG

A.A Gede Trisna Gamana Pratama

Program Studi Teknik Industri, Fakultas Teknik, Universitas Mahendradatta
Jl. Ken Arok No.12, Peguyangan, Denpasar, Bali 80115
Email: trisnagamana@gmail.com

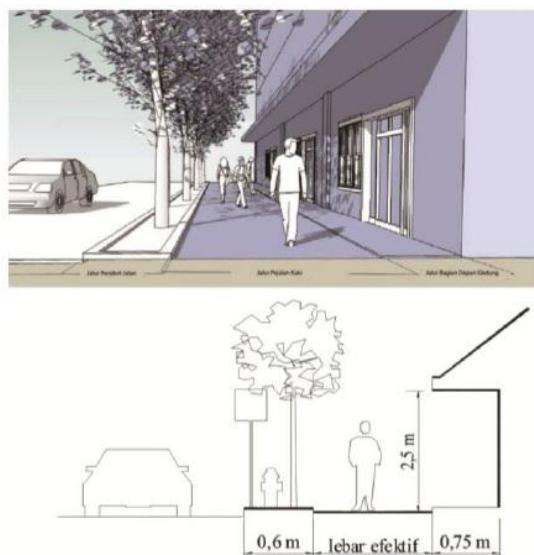
Gambar 1 Kebutuhan Jaringan Pejalan kaki

Jarak Minimum Jalur Pejalan Kaki dengan Bangunan, jaringan pejalan kaki di perkotaan dapat berfungsi untuk berbagai tujuan yang beragam. Gambar 1 menunjukkan bahwa secara umum ruas pejalan kaki di depan gedung terdiri dari jalur bagian depan gedung, jalur pejalan kaki, dan jalur perabot jalan.Jaringan pejalan kaki memiliki perbedaan ketinggian baik dengan jalur kendaraan bermotor ataupun dengan jalur perabot jalan. Perbedaan tinggi maksimal antara jalur pejalan kaki dan jalur kendaraan bermotor adalah 0,2 meter, sementara perbedaan ketinggian dengan jalur hijau 0,15 meter (Peraturan

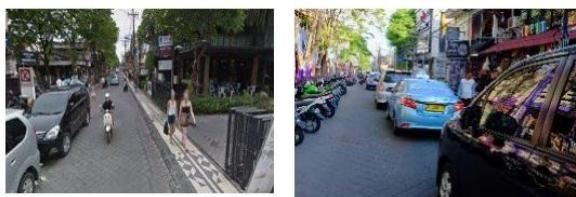
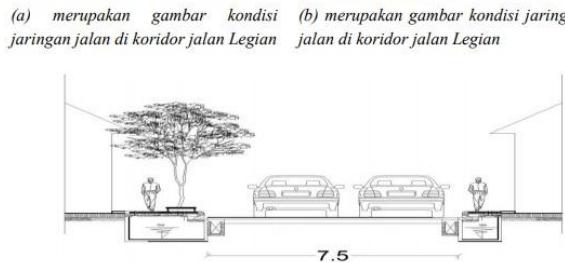
Gambar 3. Kondisi Jaringan Jalan Legian, Kuta

Dalam hal ini jalan Legian termasuk dalam jalan lokal primer dengan lebar jalan sekitar 7,5 meter. Berdasarkan hasil pengamatan langsung di koridor jalan Legian, klasifikasi jaringan jalan sudah sesuai dengan RTRW Kabupaten Badung dan juga terihat dari minimnya jalan rusak yang terdapat di koridor jalan Legian ini.

Terkait penanganan permasalahan kurang memadainya sarana penerangan jalan, solusinya yaitu dengan penyediaan sarana penerangan jalan karena berkaitan dengan keselamatan para pengguna jalan. Selain itu, kemacetan yang sering terjadi akibat banyaknya volume kendaraan dan kendaraan taksi yang berhenti secara sembarangan, solusinya yaitu dengan lebih meningkatkan pengawasan dalam arus lalu lintas dan memberikan sanksi untuk memberikan efek jera terhadap kendaraan yang melanggar.

Penganganan masalah kurang tersedianya prasarana seperti zebra cross atau area penyeberangan bagi pejalan kaki, solusinya yaitu penyediaan sarana penyeberangan jalan di beberapa titik sehingga para pejalan kaki yang ingin menyeberang tidak meyebrang secara sembarangan yang dapat menganggu arus lalu lintas dan membahayakan keselamatan baik pengendara ataupun pejalan kaki.

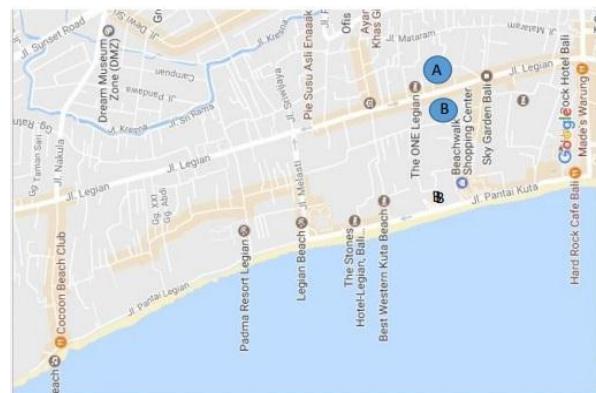
Gambar 4. Peta Kondisi Ruang Pejalan Kakidi Jalan Legian, Kuta

Berdasarkan pengamatannya secara langsung terdapat beberapa permasalahan terkait ruang pejalan kaki yang terjadi di

sepanjang koridor jalan Legian yaitu kurang memadainya kelengkapan sarana ruang pejalan kaki seperti: lampu penerangan, tempat duduk, tempat sampah dan jalur penyandang disabilitas.

Selain itu, alih fungsi ruang pejalan kaki juga memberikan dampak terganggunya kenyamanan pejalan kaki akibat berkurangnya ruang pejalan kaki dan rendahnya tingkat kesadaran terhadap pemeliharaan ruang pejalan kaki yang digunakan tidak sesuai fungsinya juga memberikan dampak kerusakan ruang pejalan kaki.

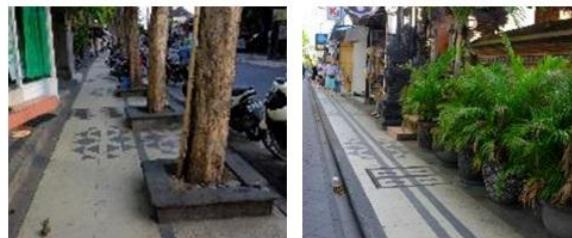
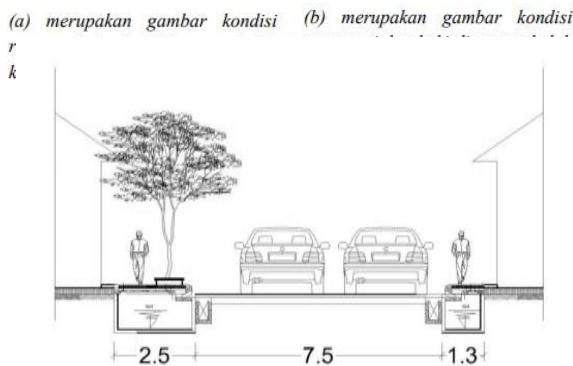
Gambar 5. Kondisi Ruang Pejalan Kaki di Jalan Legian, Kuta

Sistem ruang pejalan kaki di koridor jalan Legian memiliki dua ruang pejalan kaki dengan perbedaan dimensi pada bagian ruas kanan dan kiri jalan. Bahan perkerasan ruang pejalan kaki di lokasi ini menggunakan bahan granit tiledengan warna dasar krem dan sedikit berwarna hitam pada bagian tengah dan pinggir ruang pejalan kaki dengan dimensi ukuran pada ruas kiri pejalan kaki yaitu 2,5 meter dan pada ruas kanan pejalan kaki memiliki dimensi 1,3 meter dengan ketinggian ruang pejalan kaki sekitar 10 cm.

Berdasarkan hasil pengamatan langsung di koridor jalan Legian, dimensi ruang pejalan kaki sudah sesuai dengan aturan standar nasional tersebut yaitu : berukuran 2,5 meter padarua sebelah kanan pejalan kaki dan pada ruas sebelah kiri berukuran 1,3 meter. Namun pada Peraturan Daerah Kabupaten Badung Nomor 26 Tahun 2013 Tentang Rencana Tata Ruang Wilayah Kabupaten Badung tidak disebutkan untuk aturan standar ruang pejalan kaki.

Terkait penanganan permasalahan ketersediaan kelengkapan sarana ruang pejalan kaki seperti: lampu penerangan, tempat duduk, tempat sampah dan jalur penyandang disabilitas, solusinya yaitu penyediaan sarana dan prasarana ruang pejalan kaki karena kelengkapan fasilitas tersebut menunjang kenyamanan dan keselamatan para pejalan kaki.

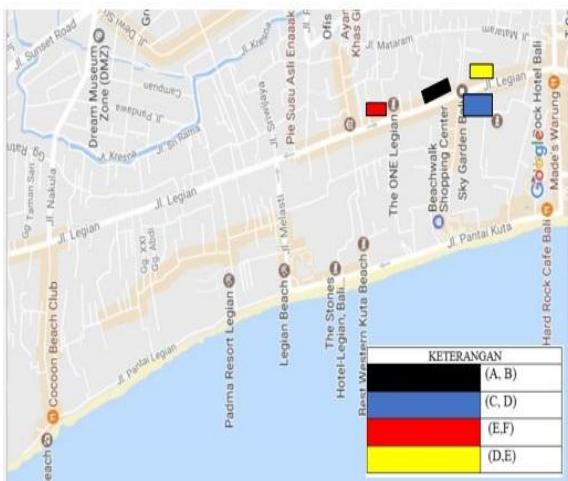
Gambar 6. Kondisi Fisik Perumahan

(e) merupakan gambar kerusakan bahan perkerasan granit tile pada ruang pejalan kaki di koridor jalan Legian yang disebabkan alih fungsi pedestrian seperti penggunaan tempat parkir
(f) merupakan gambar kerusakan bahan perkerasan granit tile pada ruang pejalan kaki di koridor jalan Legian yang disebabkan tidak adanya planter box sehingga akar pohon merusak bahan perkerasan

Selain itu, penanganan permasalahan alih fungsi ruang pejalan kaki, solusinya yaitu dengan membuat aturan tentang penertiban parkir di ruang pejalan kaki dan menyiapkan titik-titik kantong parkir. Penganganan permasalahan rendahnya tingkat kesadaran terhadap pemeliharaan ruang pejalan kaki, solusinya yaitu dengan memberikan sosialisasi kepada pengguna atau pegawai toko di ruas koridor jalan Legian agar lebih memerhatikan lingkungan sekitar.

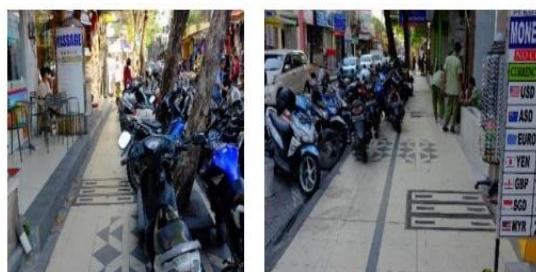
(a) merupakan gambar alih fungsi pada ruang pejalan kaki di koridor jalan Legian yang digunakan sebagai tempat parkir sehingga mengurangi ruang gerak bagi pejalan kaki
(b) merupakan gambar alih fungsi pada ruang pejalan kaki di koridor jalan Legian yang digunakan sebagai tempat parkir dan sebagai tempat memajang stand toko sehingga mengganggu kenyamanan pejalan kaki

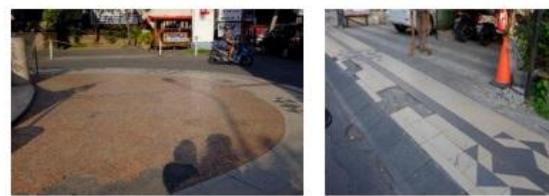
(c) merupakan gambar kerusakan bahan perkerasan batu alam pada ruang pejalan kaki di monument Ground Zero, jalan Legian.
(d) merupakan gambar kerusakan bahan perkerasan granit tile pada ruang pejalan kaki di koridor jalan Legian.

Berdasarkan Peraturan Daerah Kabupaten Badung Nomor 26 Tahun 2013 Tentang Rencana Tata Ruang Wilayah Kabupaten Badung tidak disebutkan bahan perkerasan ruang pejalan kaki di lokasi ini menggunakan bahan granit tile sehingga perlu direvisi lagi sehingga memiliki kekuatan hukum, pengadaan pemavingan pada ruas jalan dan perbaikan ruang pejalan kaki menggunakan bahan grait tile merupakan upaya pemerintah dalam beautifikasi di koridor jalan Legian ini. Menurut surat kabar online Antara News Bali tanggal 29 Agustus Tahun 2010 menjelaskan proyek beautifikasi ini ingin mengadopsi konsep pedestrian di Frankfurt Square, Jerman sehingga dengan penataan tersebut diharapkan dapat menjadi kawasan yang nyaman bagi pejalan kaki yang terdapat di koridor jalan Legian hanya jalur hijau itu pun hanya berada di satu sisi ruas kanan pejalan kaki, sehingga kelengkapan sarana ruang pejalan kaki masih rendah di koridor jalan Legian ini.

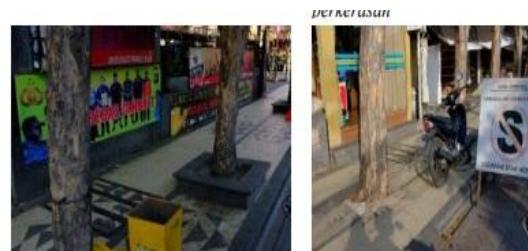
Gambar 7. Kondisi Analisis Ruang Pejalan Kaki di Jalan Legian, Kuta

(g) merupakan gambar tingkat kebersihan pada ruang pejalan kaki di koridor jalan Legian yang disebabkan tingkat kesadaran masyarakat yang rendah terhadap pemeliharaan ruang pejalan kaki
(h) merupakan gambar alih fungsi ruang pejalan kaki di koridor jalan Legian
