STUDI PERMASALAHAN TITIK BANJIR PADA DRAINASE SEKUNDER DI KECAMATAN BLAHBATUH, KABUPATEN GIANYAR, PROVINSI BALI

Sagung Putri Chandra Astiti

Program Studi Teknik Industri, Fakultas Teknik, Universitas Mahendradatta
Jl. Ken Arok No.12, Peguyangan, Denpasar, Bali 80115
Email: sagungchandra17@gmail.com

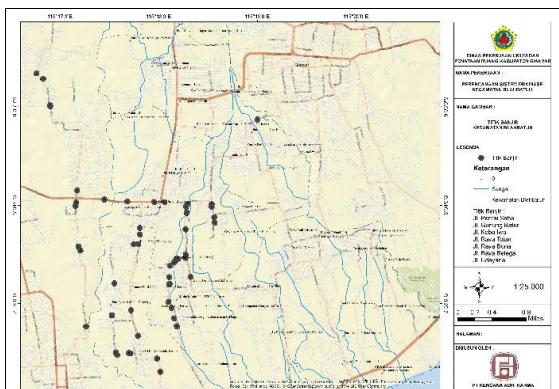
Adapun sungai yang terdapat dalam Kecamatan Blahbatuh adalah Tukad Petanu, Tukad Jurang, Tukad Kutul, Tukad Sangku, dan Tukad Pakerisan. Berdasarkan data yang diperoleh, titik-titik banjir yang berada di Kecamatan Blahbatuh terdapat pada Jl.Pantai Saba, Jl.Gunung Batur, Jl. Raya Tojan, Jl.Raya Bona, Jl.Raya Belega dan Jl. Udayana. Titik-titik banjir tersebut akan ditampilkan dalam bentuk Gambar 2.

Gambar 2. Titik Banjir Kecamatan Blahbatuh
