ANALISIS TINGKAT KERUSAKAN PERKERASAN JALAN PADA RUAS JALAN ROA – SAGA DI KECAMATAN DETUSOKO KABUPATEN ENDE

Abstrak – Ruas jalan yang dilalui oleh volume lalu lintas tinggi dan berulang-ulang, akan berpengaruh pada kualitas dari perkerasan jalan tersebut. Ruas jalan Roa – Saga di Kecamatan Detusoko termasuk yang mengalami kondisi ini karena banyak dilalui oleh kendaraan berat. Penelitian bertujuan untuk mengetahui jenis kerusakan, tingkat kerusakan serta nilai kondisi perkerasan khususnya sepanjang 2 km (STA 21+000 – 23+000). Survei dilakukan dengan cara mengukur dimensi setiap jenis kerusakan dengan menggunakan metode Pavement Condition Index (PCI). Hasil analisis menunjukkan adanya 6 (enam) kerusakan perkerasan jalan terdiri dari pengelupasan (delamination) sebesar 10,057 m², lubang (potholes) sebesar 5,475 m², retak kulit buaya (alligator cracking) sebesar 111,75 m², kerusakan di pinggir jalan (edge cracking) sebesar 40,276 m², retak memanjang (longitudinal cracking) sebesar 4,690 m², dan retak berkelok – kelok (meandering cracking) sebesar 123,371 m² dengan nilai PCI rata-rata di ruas jalan Roa – Saga pada STA 21+000 – 23+00 adalah dengan nilai 79,9 yaitu masih dalam kondisi s

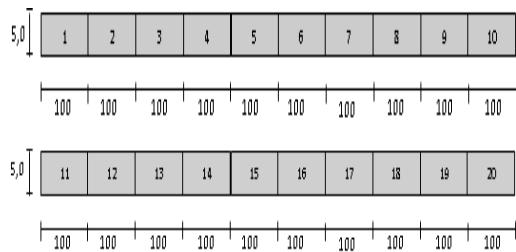
Penentuan jumlah unit sampel berdasarkan pembagian panjang segmen dengan jarak tiap Stationing hasilnya seperti terlihat pada gambar berikut :

Gambar 2. Pembagian Unit Sampel

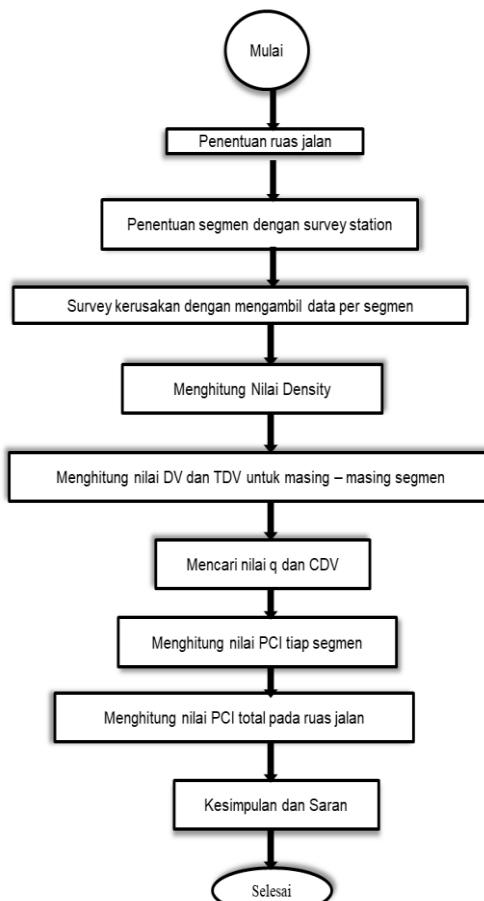
Secara umum prosedur dan tahapan penelitian dalam bentuk flow chart dapat dijelaskan pada bambar berikut ini :

Gambar 3. Bagan alir penelitian
